**De laatste 80 seconden van vlucht MP495 op 21 dec. 1992**  
in detail geanalyseerd met DFDR en AIDS data

3 augustus 2017

*AvioConsult*

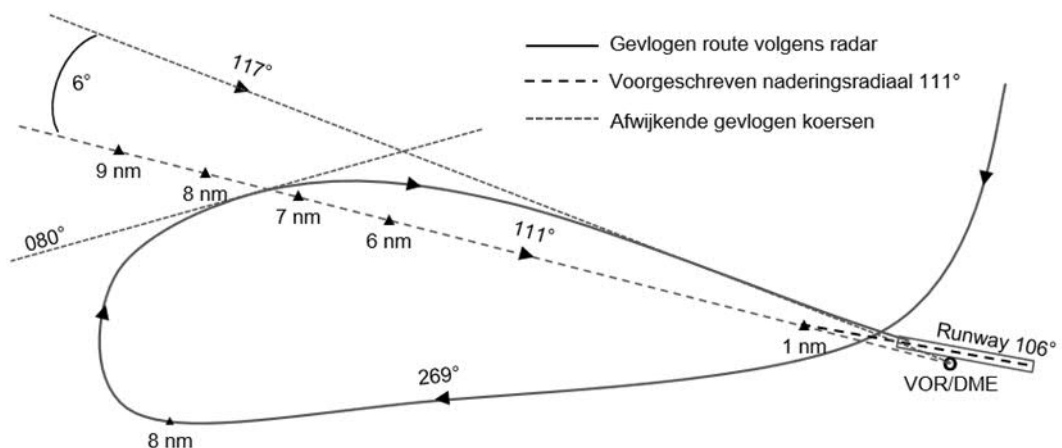
Figuur 1. Nadering vliegveld Faro uit de Approach Chart volgens de Portugese verkeersleidingsradar. Bron: Portugese Rapport van Ongeval, Annex 12.

1.3.2.1. Uit Annex 12 van het RvO (Figuur 1 op pagina 9) met data van de verkeersleidingsradar, betreffende de door vlucht MP495 gevolgde naderingsroute, blijkt dat MP495 niet de voorgeschreven naderingsradiaal (111°) volgde (§ 4.1.1). De juistheid van de radardata kon met een wind/heading analyse worden bevestigd (§ 5.6).

1.3.2.2. Uit de verkeersleidingsradar-data in het Rapport van Ongeval (RvO), Annex 12 (Figuur 1 op pagina 9), blijkt dat de laatste bocht tijdens de nadering veel te ruim was, omdat geen rekening werd gehouden met de overigens wel bekende harde zuidenwind; het vliegtuig vloog voorbij, en werd vervolgens niet teruggestuurd naar de voorgeschreven 111° naderingsradiaal, maar naderde het vliegveld met een verder nagenoeg constante heading van 125° (§ 4.1.2 en § 5.6.8).

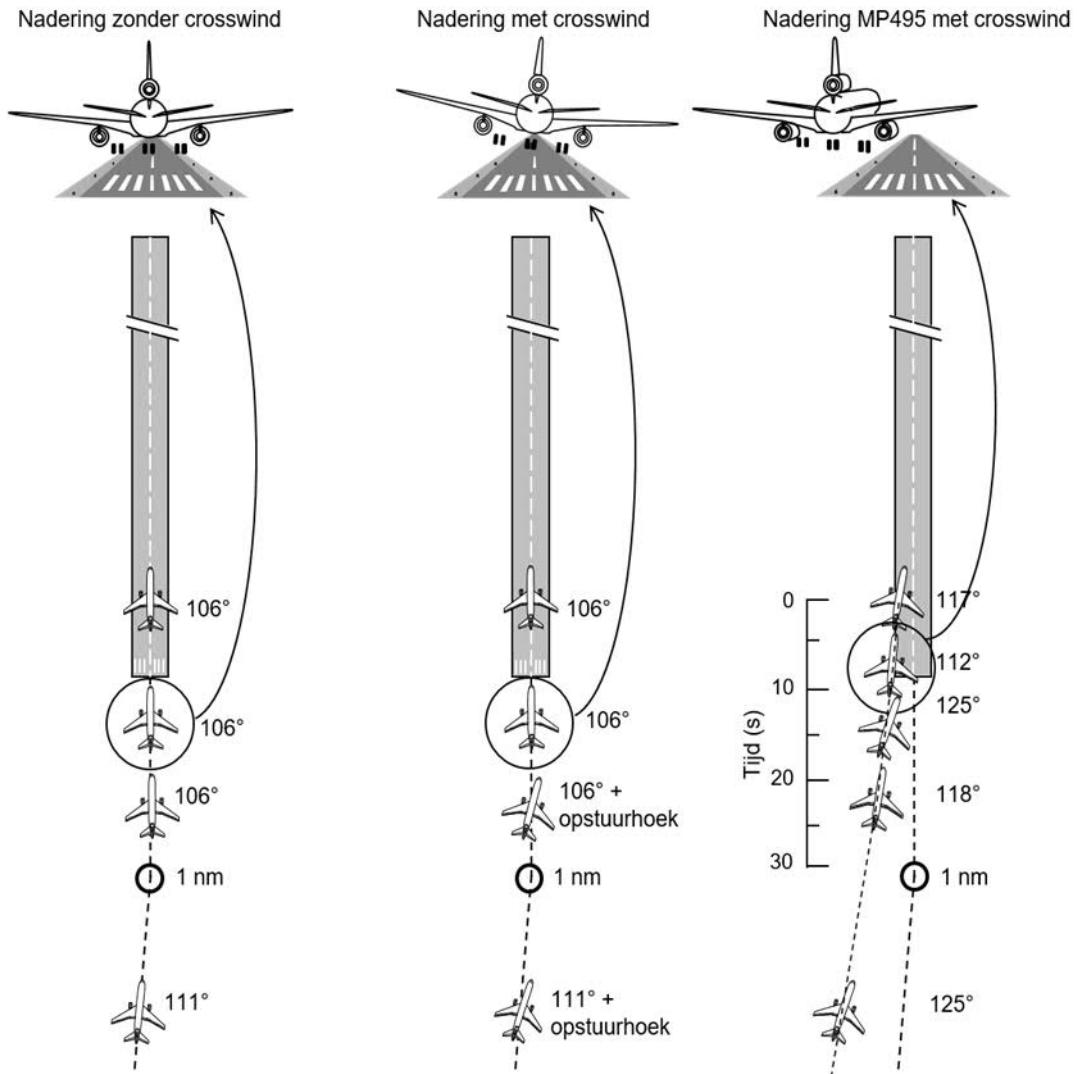
Figuur 4. Nadering zonder en met dwarswind, en van MP495 op Faro (niet op schaal). Naast de vliegtuigen is de magnetic heading weergegeven.

In Figuur 4 hieronder zijn drie situaties geschetst; links een nadering op Faro zonder dwarswind, in het midden een nadering volgens het boekje met dwarswind en rechts de nadering zoals door MP495 werd gevlogen zoals gedocumenteerd in verkeersleidingsradar-data (Figuur 1 op pagina 9) en in onderstaande analyse. De drie worden ter informatie toegelicht.

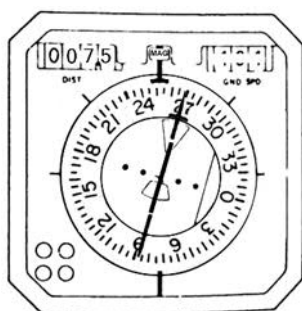
compenseren voor de dwarswindcomponent, die daarom op die positie ca. 50 kt moet zijn geweest ( $170 \cdot \sin 17^\circ$ ). Een harde wind, waarvan de vliegers op de hoogte moeten zijn geweest, want zij moesten de benodigde heading ( $252^\circ$ ) met de hand instellen op het bedieningspaneel van de autopilot, in plaats van de outbound radiaal van  $269^\circ$  (zie § 2.5.2). De wind op 8 nm afstand van het vliegveld was sterk, vermoedelijk omdat er daar in de buurt een zware onweersbui was gerapporteerd. De indicaties op de hier ingevoegde HSI-afbeelding komen overeen met de

DFDR-data op dat punt. De opstuurhoek, de drift angle, is duidelijk te zien.

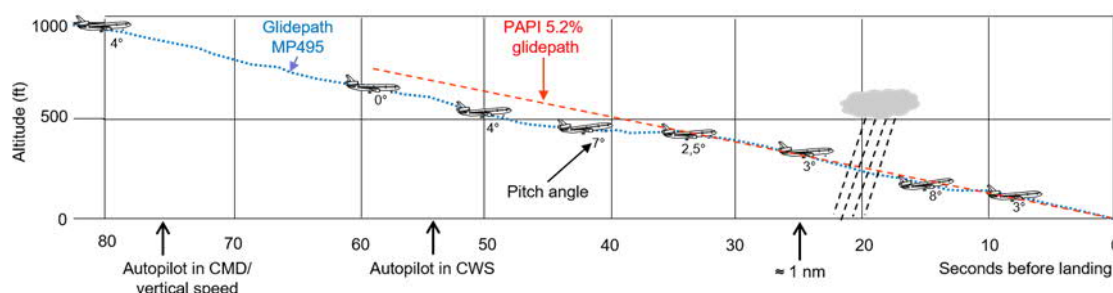
Figuur 5. Verticaal profiel nadering MP495, initieel Vertical Speed mode autopilot, daarna CWS. Zie DFDR data in Bijlage 1.

- 5.4.1. **Op 60 s**, nog voordat de command mode van de autopilot werd uitgeschakeld en CWS ingeschakeld, begon de copiloot opnieuw onterecht aan het hoogtestuur te trekken (Bijlage 4 (4) en Figuur 5 hieronder) waardoor de pitch hoek ca. 8 s lang op 0° bleef (Bijlage 1 (4)) en de snelheid weer afnam tot de ingestelde 139 kt (Bijlage 1 (5)). De autothrottle reageerde op de afname van de snelheid en op de turbulentie door het toerental van de motoren weer te laten toenemen (Bijlage 1 (6)). De snelheid begon weer toe te nemen (Bijlage 1 (7)), waarna het toerental van de motoren weer afnam toen 144 kt werd bereikt, zijnde de ingestelde naderingssnelheid van 139 kt plus de automatische toevoeging door de autothrottle van 5 kt bij turbulentie (§ 2.4.3).

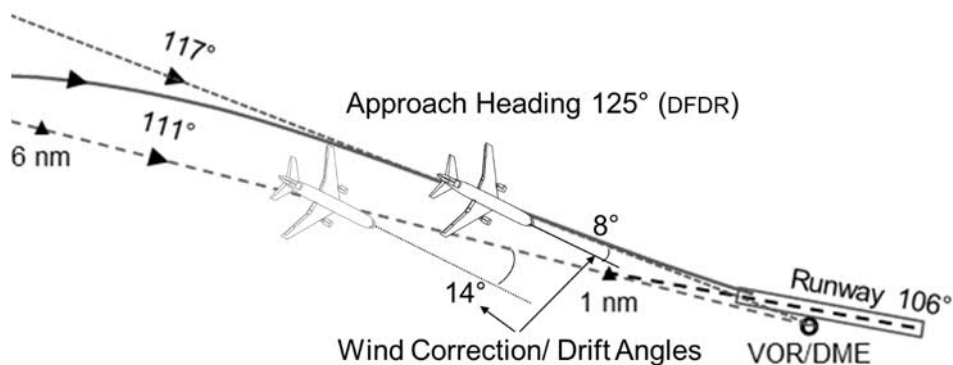
Figuur 6. Vergelijking approach heading 125° (DFDR-data) op approach radialen 111° en 117° met de bijbehorende drifthoeken.

- 5.6.4. Tot 40 s voor de landing was de magnetische heading 125°, 14° ruimer dan de VOR-radiaal van 111°, zoals blijkt uit de DFDR-data (Bijlage 1 (13)), zie ook Figuur 6 hieronder. Een opstuurhoek van 14° op de naderingsradiaal 111°, wat een grondkoers (course) is, bij de naderingssnelheid van 139 kt is wel erg groot en duidt op een dwarswindcomponent van 34 kt ( $139 \cdot \sin 14^\circ$ ), welke groter is dan de 30 kt dwarswindlimiet voor een landing met een DC-10 (AOM 3.7.1 – 06) op een droge baan, zie ook § 3.2.1.

Een ervaren vlieger kent bovendien het beeld van een nadering met dwarswind; een landingsbaan ligt nooit zo ver naar links in de 'voorruit'.

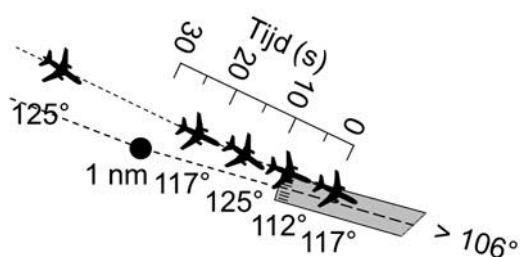
- 5.9.1. **Op 33 s**, met nog ca. 1,3 nm te gaan, gaf de copiloot opnieuw richtingsstuur naar links, tot 15%, (Bijlage 3 ⑤), 7 sec later zelfs twee pieken naar 30% (Bijlage 3 ⑥). De gemiddelde stuurinput was echter niet zo groot dat de heading veranderde (Bijlage 1 ⑭). In Bijlage 2 ① is te zien dat de richtingsroerpieken niet zo groot waren; de gierdemper was ook actief. Ondertussen naderde het vliegtuig het 1 nm punt vanaf de baandrempel en had even later al kunnen oplijnen (§ 3.2). Dat was wellicht de bedoeling van de copiloot met de richtingsstuurinput vanaf 42 s, maar dan neem je deze niet terug bij de heersende harde dwarswind, maar dat gebeurde wel, na de tweede piek op 22 s (Bijlage 3 ⑥). Als neveneffect en door een rolstuurkracht (Bijlage 5 ⑤) rolde het vliegtuig ook 5° naar rechts (Bijlage 3 ⑦) om direct weer met de rolroeren teruggestuurd te worden naar 0° (Bijlage 5 ⑥). De DFDR registreerde kleine rolbewegingen als neveneffect van het richtingsstuur (Bijlage 1 tussen ⑮ en ⑳), maar niet een meer langdurige rolhoek naar rechts die nodig zou zijn om tegen de wind op te sturen en recht voor de baan te blijven.

Deze stuurinputs en bewegingen zijn niet normaal als het vliegtuig recht voor de baan nadert, maar passen bij het beeld dat het vliegtuig de baan van links naderde en duiden op pogingen om het vliegtuig verder naar rechts boven de verlengde middenlijn van de baan te krijgen. Opnieuw een bevestiging van het feit dat het vliegtuig niet op de 111° radiaal naderde, maar dat er lichte paniek was omdat het vliegtuig nog recht voor de baan moest worden gebracht, terwijl de daling doorging.

- 5.9.2.1. Nog voor het 1 nm punt voor de baandrempel werd met richtingsstuur getracht het vliegtuig op te lijnen. Dit is niet normaal als het vliegtuig op de 111° naderingsradiaal had gevlogen, zelfs niet bij een harde dwarswind.
- 5.9.2.2. Er werden in de DFDR-data geen rolhoek en heading wijzigingen gedocumenteerd die wijzen op de overgang van de 111° naderings-course naar de 106° baan-course op 1 nm voor de landingsbaan. Ook hieruit blijkt dat het vliegtuig niet op de voorgeschreven 111° radiaal kan zijn genaderd.

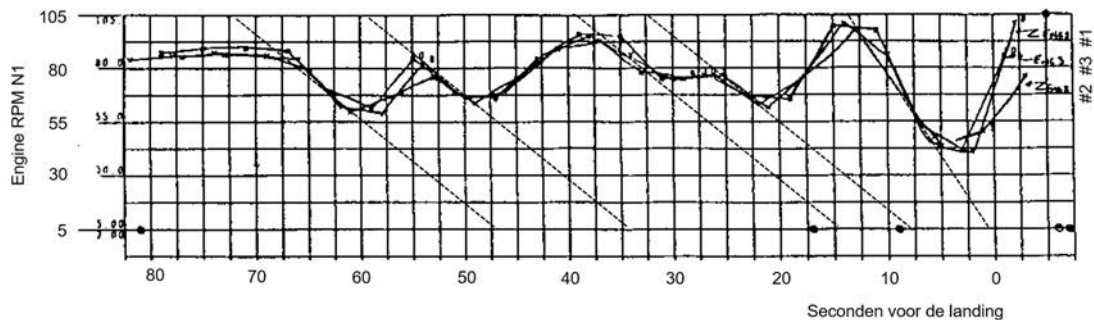
Figuur 7. Vergelijking afname RPM (N1) door de autothrottle (4x) en manual door copiloot (1x); deze laatste is sneller. Bron: DFDR-data, Bijlage 1).

1.3.3.1. Op 13 s voor de landing, op een hoogte van 150 ft, trok de copiloot de gashendels (throttles) met de hand al dicht, tegen de autothrottle in, terwijl dat normaal pas vanaf 50 ft hoogte mag. Het toerental van de motoren nam verder af dan het ATS zou doen. Het te lage RPM zou de opspoeltijd van de grote turbofan motoren zover doen toenemen dat een onmiddellijke doorstart op lage hoogte onmogelijk werd (§ 5.11.1).

- 5.11.1. **Op 13 s** trok de copiloot de throttles dicht tot flight idle, met enige kracht tegen het ATS in (Figuur 7 hieronder). Net hiervoor had het ATS het RPM van de motoren laten toenemen tot 102% omdat de copiloot de neus van het vliegtuig optrok (§ 2.3.3). Een reden zou kunnen zijn dat het vliegtuig door de toename van het RPM zou accelereren en verder op de kletsnatte (korte) baan zou landen, wat de copiloot niet wilde. Dat de throttles door de copiloot werden dichtgetrokken en niet door het ATS blijkt duidelijk uit de snelheid van de afname van het toerental van de motoren, die hoger was dan op vier eerdere momenten gedurende de laatste 80 s van de vlucht toen het motorvermogen door het ATS werd gereduceerd, zie de richtingscoëfficiënten van de dunne stippellijnen in DFDR Engine RPM-data in Figuur 7 hieronder. De snelheid van de afname van het toerental was bij de eerste vier gelegenheden gelijk, zoals in het ATS is geprogrammeerd. Bovendien daalde het toerental op 5 s voor de landing veel verder dan het ATS bij eerdere gelegenheden deed. Het ATS is geprogrammeerd om pas vanaf 50 ft hoogte de gashendels volgens een bepaald schema dicht te trekken. Dit schema laat de optie open om vanaf elk moment, zelfs na touchdown, een go-around te kunnen beginnen.

De copiloot trok de gashendels tegen de regels in zover dicht dat het onmogelijk zou worden om op lage hoogte een onmiddellijke doorstart te initiëren en uit te voeren.

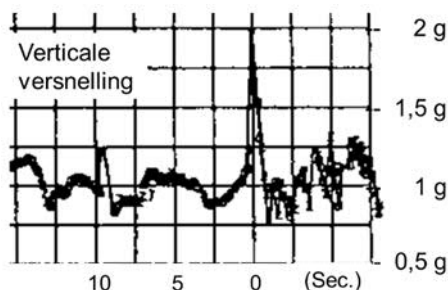
5.13.1. In de laatste seconden van de vlucht was de neus van het vliegtuig opgetrokken tot 9°, met een dip op 2,5 s omdat de piloot het hoogtestuur even liet vieren (Bijlage 4 (8)), en waren de throttles naar voren gedruwd voor een go-around. Deze stuurbeweging, incl. dip, is ook te zien in de grafiek van de verticale versnelling (Bijlage 1 (28)), waarvan een deel hieronder is weerge-

geven. De grafiek bewijst dat het vliegtuig in de laatste 2,5 s van de vlucht niet naar beneden werd gedrukt, maar dat de daling juist minder werd; de verdere daling werd als het ware tegengehouden door de beweging die het gevolg was van de uitslag van het hoogtestuur (Bijlage 2 (9)).

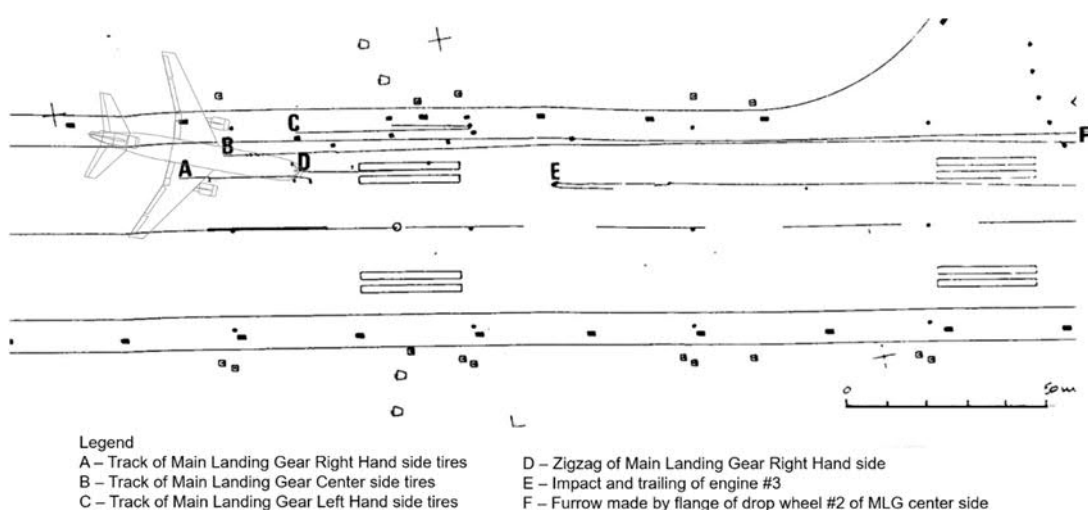
Figuur 8. Impact area MP495 on runway 11, RvO Annex 11.

1.3.4.5. Uit meerdere DFDR-data en uit de tekening met impact data uit het RvO Annex 11 blijkt dat er geen harde windvlaag kan zijn geweest net voor de landing van MP495. Wel werden de dwarswindlimieten van de DC-10 (en de persoonlijke limiet van de copiloot) voor het landen op een 'flooded runway' ruimschoots overschreden. De actuele dwarswind die een opstuurhoek van liefst 11° vereiste bij touchdown was zelfs te hoog voor een landing op een 'wet runway'. Indien de landing zonder schade zou zijn gelukt, dan zou het vliegtuig hoogstwaarschijnlijk van de baan zijn geraakt door aquaplaning van de wielen, met name van het neuswiel, bij teruglopende snelheid, met grote schade tot gevolg. De bemanning overtrad meerdere naderings- en landingsprocedures en limieten die in de DC-10 en Martinair voorschriften zijn vastgelegd (§ 5.15).

krassporen A – E aantonen. Ondanks bijna maximum richtingsstuur naar links gedurende 7 s en tot 7 s voor touchdown, werd de heading van de baan niet bereikt omdat het vliegtuig niet recht voor de baan naderde, en de copiloot het richtingsstuur weer naar het midden liet komen, zelfs even iets naar rechts en in de laatste 2 s weer 10° naar links. Het gieren van 125° tot 106° zou, blijkens de giersnelheid (yaw rate) afleesbaar van de DFDR-data, 10 s hebben geduurd indien de rudder control power toereikend zou zijn (zie 5.11.4 hierboven) en zou, mits het richtingsstuur zou zijn gehandhaafd, hebben geduurd tot 2 s voor de landing, wat wel erg kort is. Deze richtingsstuurinput werd te laat gegeven, maar had ook geen zin, want het vliegtuig vloog nog niet boven het midden van de baan.

Uit de stuurinputs, de plaats van de landing en de richting van de sporen blijkt dat het vliegtuig niet recht voor het midden van de baan heeft gevlogen.

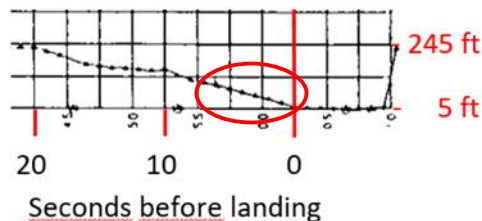
radalt data, zie Bijlage 2, waarvan hier een kleine uitsnede is ingevoegd. De daling in de laatste 7 s was kaarsrecht, zoals uit deze figuur blijkt. De daalsnelheid was in die 7 s derhalve constant  $93/7 \cdot 60 = 797$  ft/min. Dit is iets hoger dan normaal, maar ruim binnen de sterktelimieten van het landingsgestel,

hetgeen blijkt uit een NTSB-rapport van een soortgelijk ongeval (DCA97MA055), waarin McDonnell Douglas de maximum daalsnelheid die het landingsgestel qua sterkte kan hebben stelt op 1014 ft/min bij maximaal landingsgewicht, en dat bij verticale versnellingen tot 2.0 g geen schade aan brandstoftanks optreedt. Het landingsgewicht van MP495 was 161.400 kg, 30.900 kg (16%) lager dan het maximale toegestane landingsgewicht van 192.300 kg. De daalsnelheid had dus nog hoger mogen zijn zonder schade aan te richten.
