**De laatste 80 seconden van vlucht MP495 op 21 dec. 1992**  
in detail geanalyseerd met DFDR en AIDS data

3 augustus 2017

*AvioConsult*

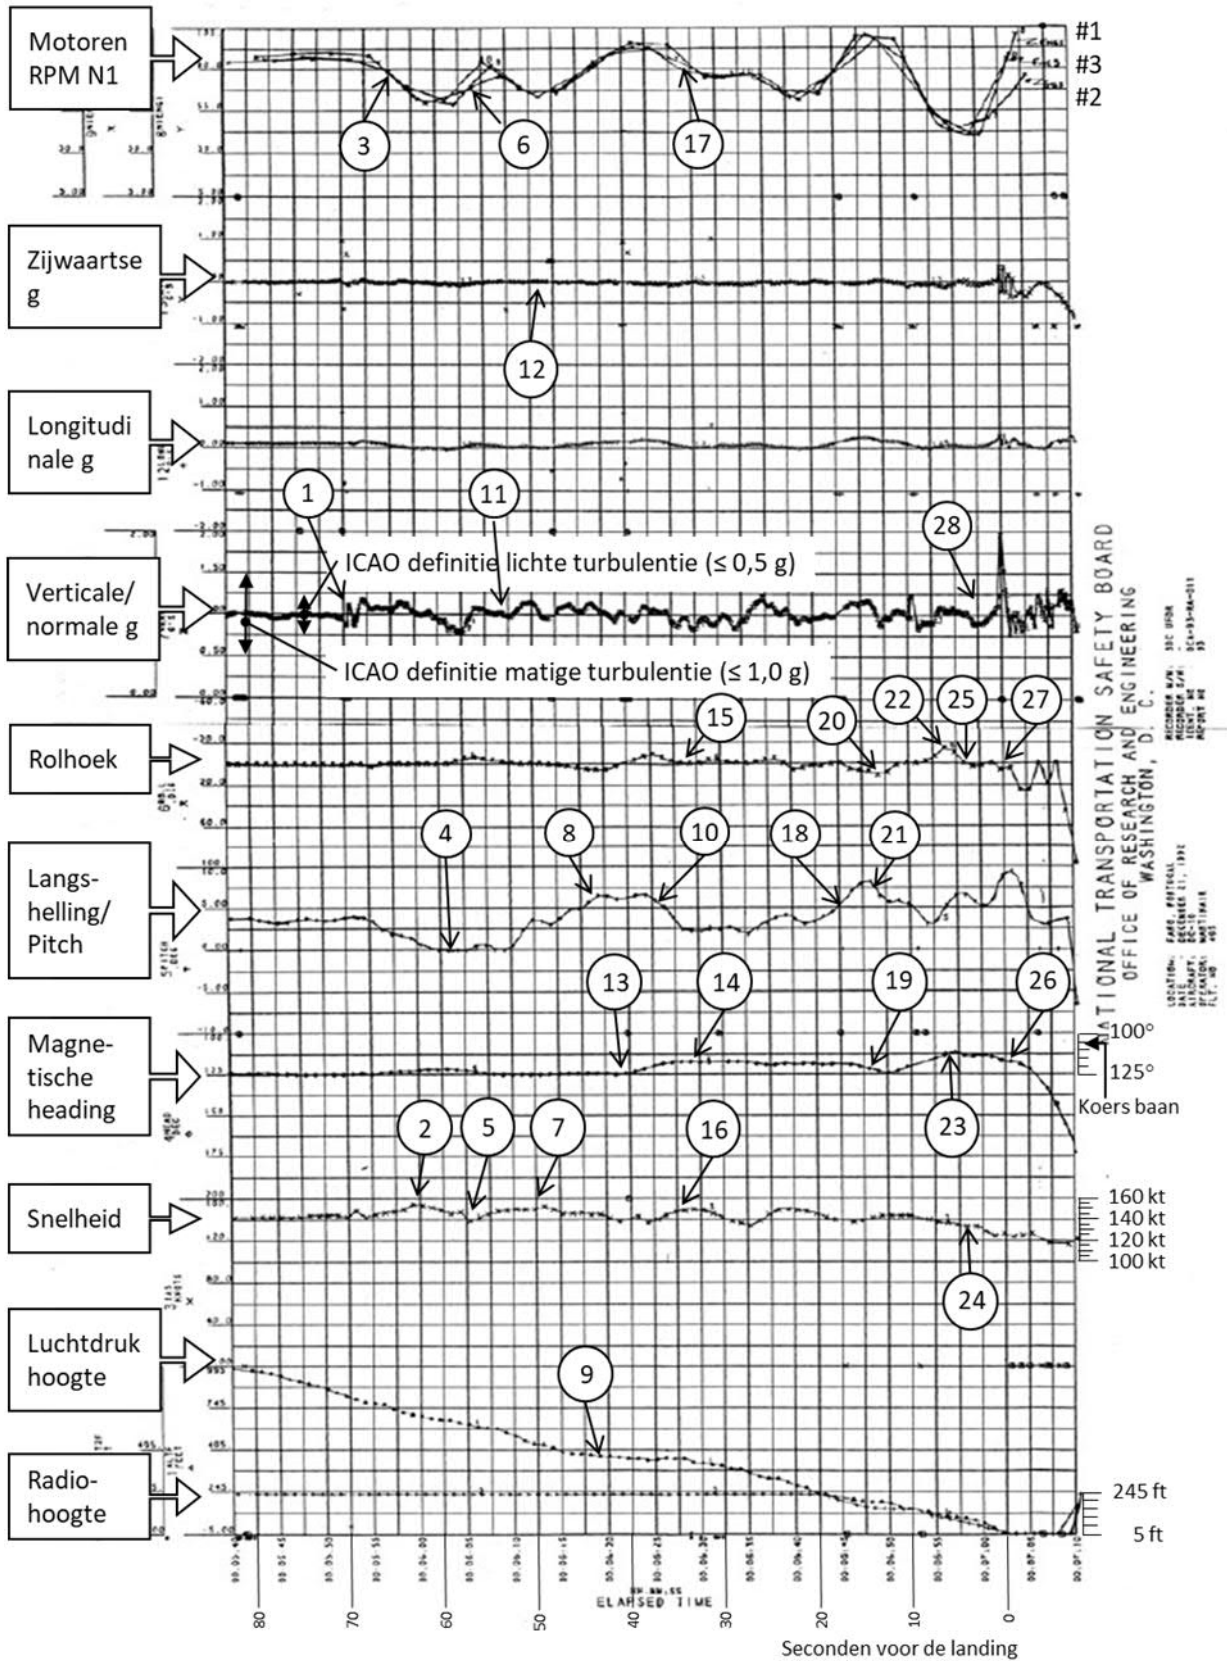
Bijlage 1. Pagina 1 uit RvO, Annex 15. Deel van DFDR Factual Report NTSB

- 2.4.3. In de NOTE in Tabel 1 en in de laatste regel van de tabel staat de 5 kt 'additive' genoemd die het ATS automatisch toevoegt aan de ingestelde (naderings)snelheid tijdens 'gusty wind conditions', dat wil zeggen wanneer er turbulentie is, als extra veiligheidsbuffer. Deze snelheidsverhogingen tijdens gusts boven een bepaalde drempel zijn goed te zien op de snelheid grafiek van de Digital Flight Data Recorder (DFDR)-data vanaf 70 s voor de landing (Bijlage 1 vanaf ②). Vliegers worden er in de laatste regel zelfs attent op gemaakt dat met een 'additive' van max. 5 kt rekening moet worden gehouden; met andere woorden houdt er rekening mee dat de snelheid en dus de motor RPM kan variëren tijdens 'gusty wind conditions'. Bovendien is een (ingestelde) naderingssnelheid die gelijk is aan de drempelsnelheid niet een veilige naderingssnelheid door de kleine veiligheidsmarge. De naderingssnelheid moet dus altijd tenminste 5 kt hoger zijn dan de drempelsnelheid. Een lagere snelheid reduceert de 'control power' van de stuurorganen waardoor de manoeuvreerbaarheid van het vliegtuig in onrustige lucht minder wordt. Uit de DFDR-snelheidsdata (Bijlage 1) blijkt dat de snelheid tot 70 s voor de landing

139 kt was, de drempelsnelheid; te laag dus. Daarna daalde de snelheid ook weer regelmatig tot 139 kt op momenten dat de gusts niet zo sterk waren; 139 kt is volgens het AOM niet een veilige naderingssnelheid, vooral ook als er tijdens de nadering af en toe geen of kleinere gusts zijn. Tijdens de gusts, te zien aan de verticale g (normale versnelling, Bijlage 1 vanaf ①), werd de snelheid door de ATS dus regelmatig automatisch met 5 kt verhoogd tot een naderingssnelheid van 144 kt, terwijl die eigenlijk 144 kt + gust additive van 5 kt = 149 kt had moeten zijn. De snelheid verandert ook als de langsas/pitch van het vliegtuig naar beneden of naar boven wordt gestuurd, zoals te zien in Bijlage 1 ④, ② en daarna.

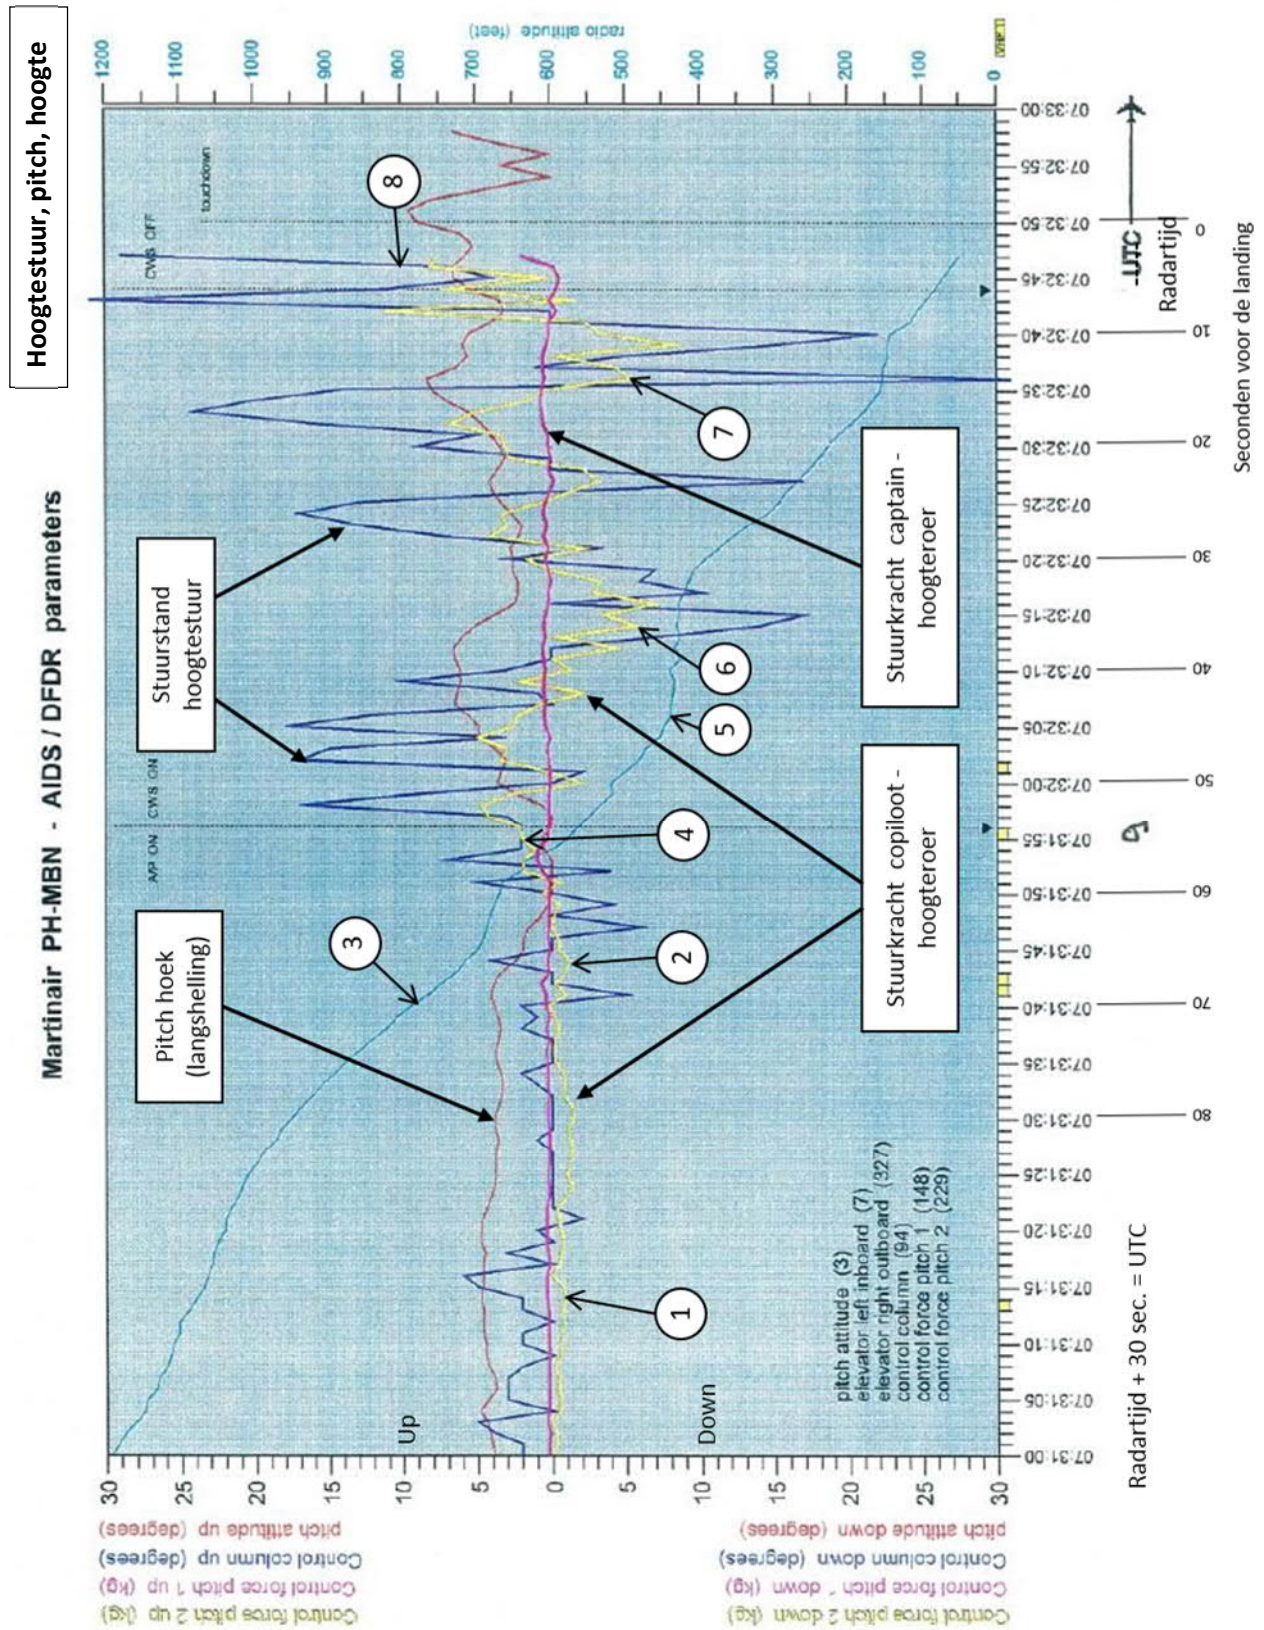
Bijlage 4. Grafiek 9 uit RvO, Annex 9, AIDS data. Hoogtestuur, neusstand (pitch), hoogte

De krachten door de copiloot uitgeoefend op rolstuur en hoogtestuur waren geen rustige, beheerste sturbewegingen zoals die normaal onder CWS kunnen worden gegeven (Bijlagen 5 en 4, vanaf 54 s). Als de piloot een kleine wijziging van het vliegpad wenst hoeft hij slechts een beetje druk op de stuurorganen uit te oefenen (zie ook § 2.3.2). Zoals in § 2.3.2 uitgelegd, de meet CWS-mode van de autopilot die kracht met krachtopnemers in de stuurorganen en bedient de rol- en hoogteroeren met gepaste uitslagen teneinde de door de piloot gewenste rol- of pitchhoek aan te gaan houden; daarna kan de piloot de stuurorganen zelfs loslaten. De autopilot corrigeert zelf, zonder menselijke inmenging, eventuele afwijkingen van de gewenste baan door invloeden van buitenaf die er door de harde wind en de lichte turbulentie wel waren. Maar de copiloot verstoorde de soepele werking van de CWS door continu onnodige en wisselende, bijna pulserende krachten uit te oefenen op het rol- en het hoogtestuur, in plaats van de uitgeoefende stuurkracht op de stuurorganen te verminderen zodra de gewenste rolhoek of pitchhoek is bereikt, hetgeen blijkt uit AIDS-data (Bijlagen 4 en 5 vanaf 54 s). De CWS-mode van de autopilot bleef ingeschakeld, dus de autopilot reageerde op de stuurkrachten van de copiloot met vrij grote bewegingen van de roeren waardoor de indruk van zeer slechte weerscondities zou kunnen worden gewekt, maar in feite veroorzaakte de copiloot de bewegingen zelf omdat hij niet bekwaam omging met de CWS-mode van de autopilot. De US Accredited representative, die namens de NTSB was toegevoegd aan de Portugese Commissie van Onderzoek, bevestigde dit ook want hij schreef in zijn brief van 26 okt. 1994 (Appendix van het RvO): "**Once the autopilot was disengaged, CWS with ATS remained; functions which were inappropriately used by the flight crew**".
